## Hur skall problemet åtgärdas?

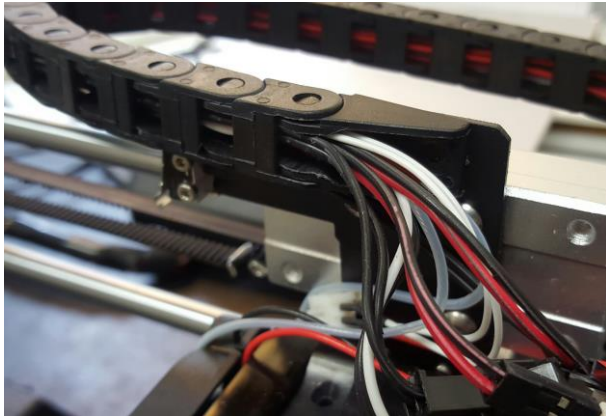
Alla i3 från Wanhao har en crimpkontakt som är övergången mellan den rostfria biten och kopparkabeln. Denna ligger i nuvarande version inne i kabelkedjan. När kedjar rör sig så kan denna bit utsättas för onödigt slitage och i värsta fall orsaka upphettningsproblem eller kortslutning. Målet är alltså att flytta denna kontakt så att den ligger utanför kabelkedjan.

Att flytta denna kontakt så att den ligger utanför kabelkedjan. Detta gör att oavsett hur mycket kabelkedjan rör sig så kommer detta inte innebära slitage på crimpen.
